القاهرة التاريخية
HISTORIC CAIRO

قصير الأمازيغيات

والمنطقة المحيطة زاوية وخانقاه ايدكين البندقداري
سبيل وكتاب علي اغا دار السعادة

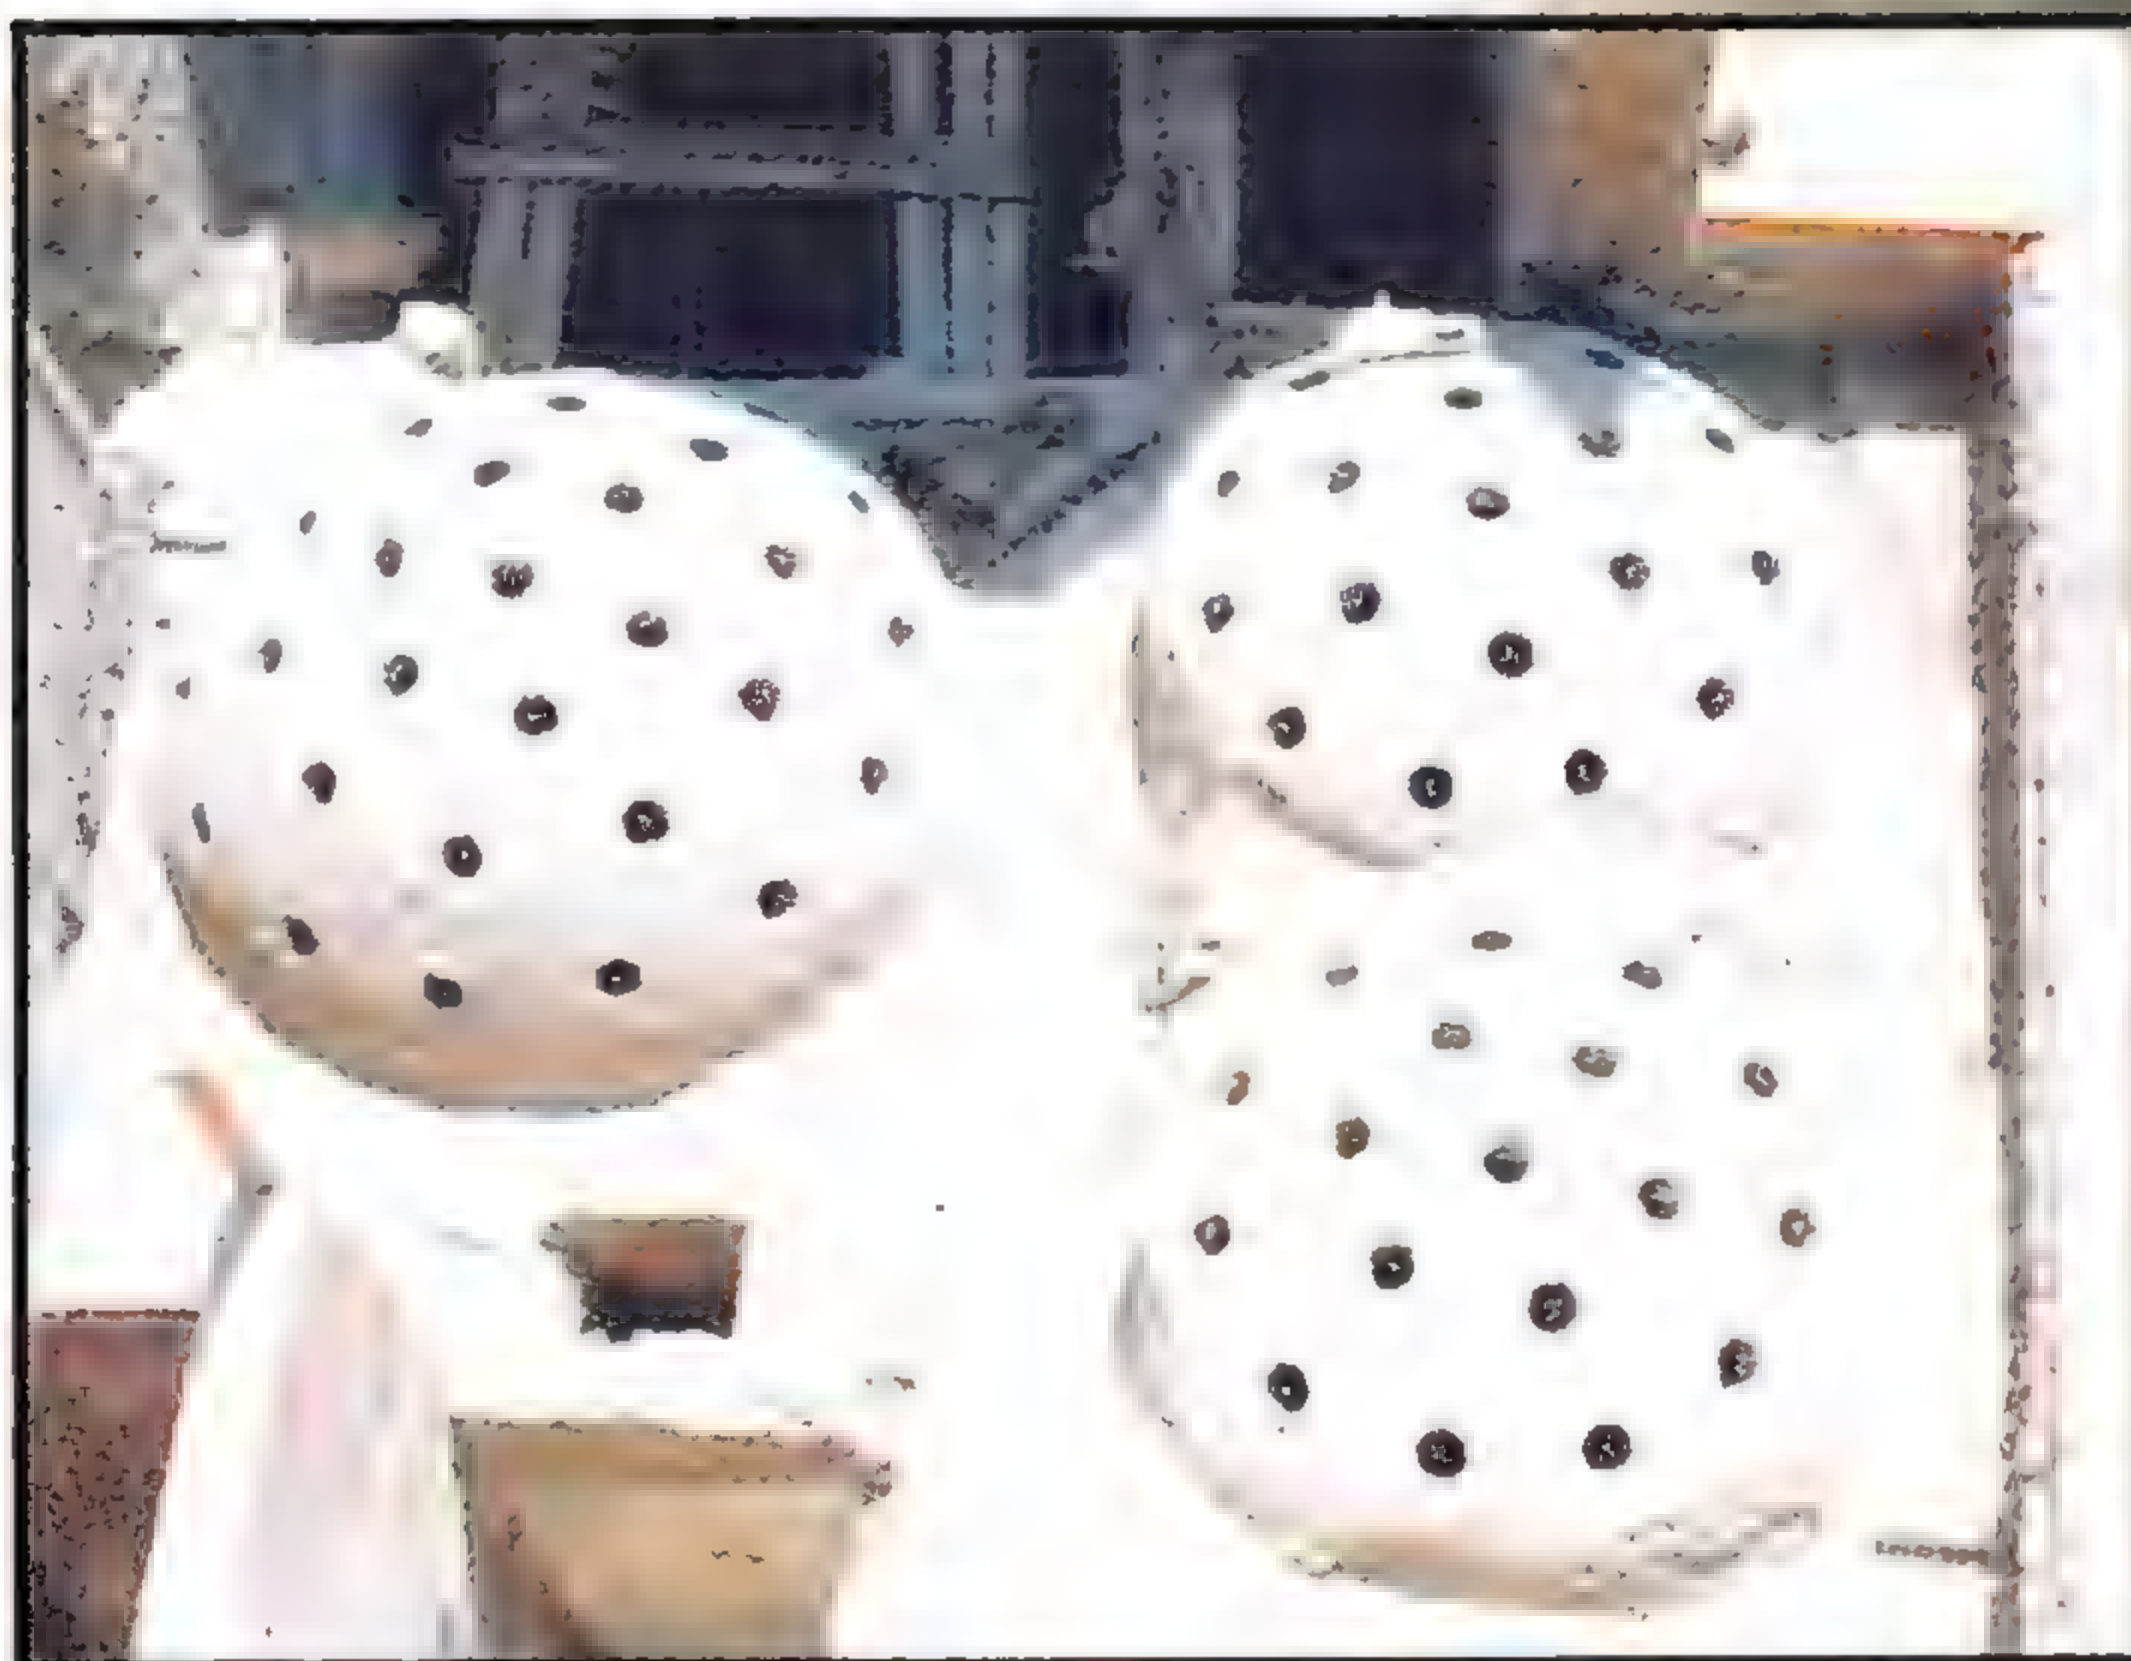
الأقبية التي تغطي قاعات الحمام

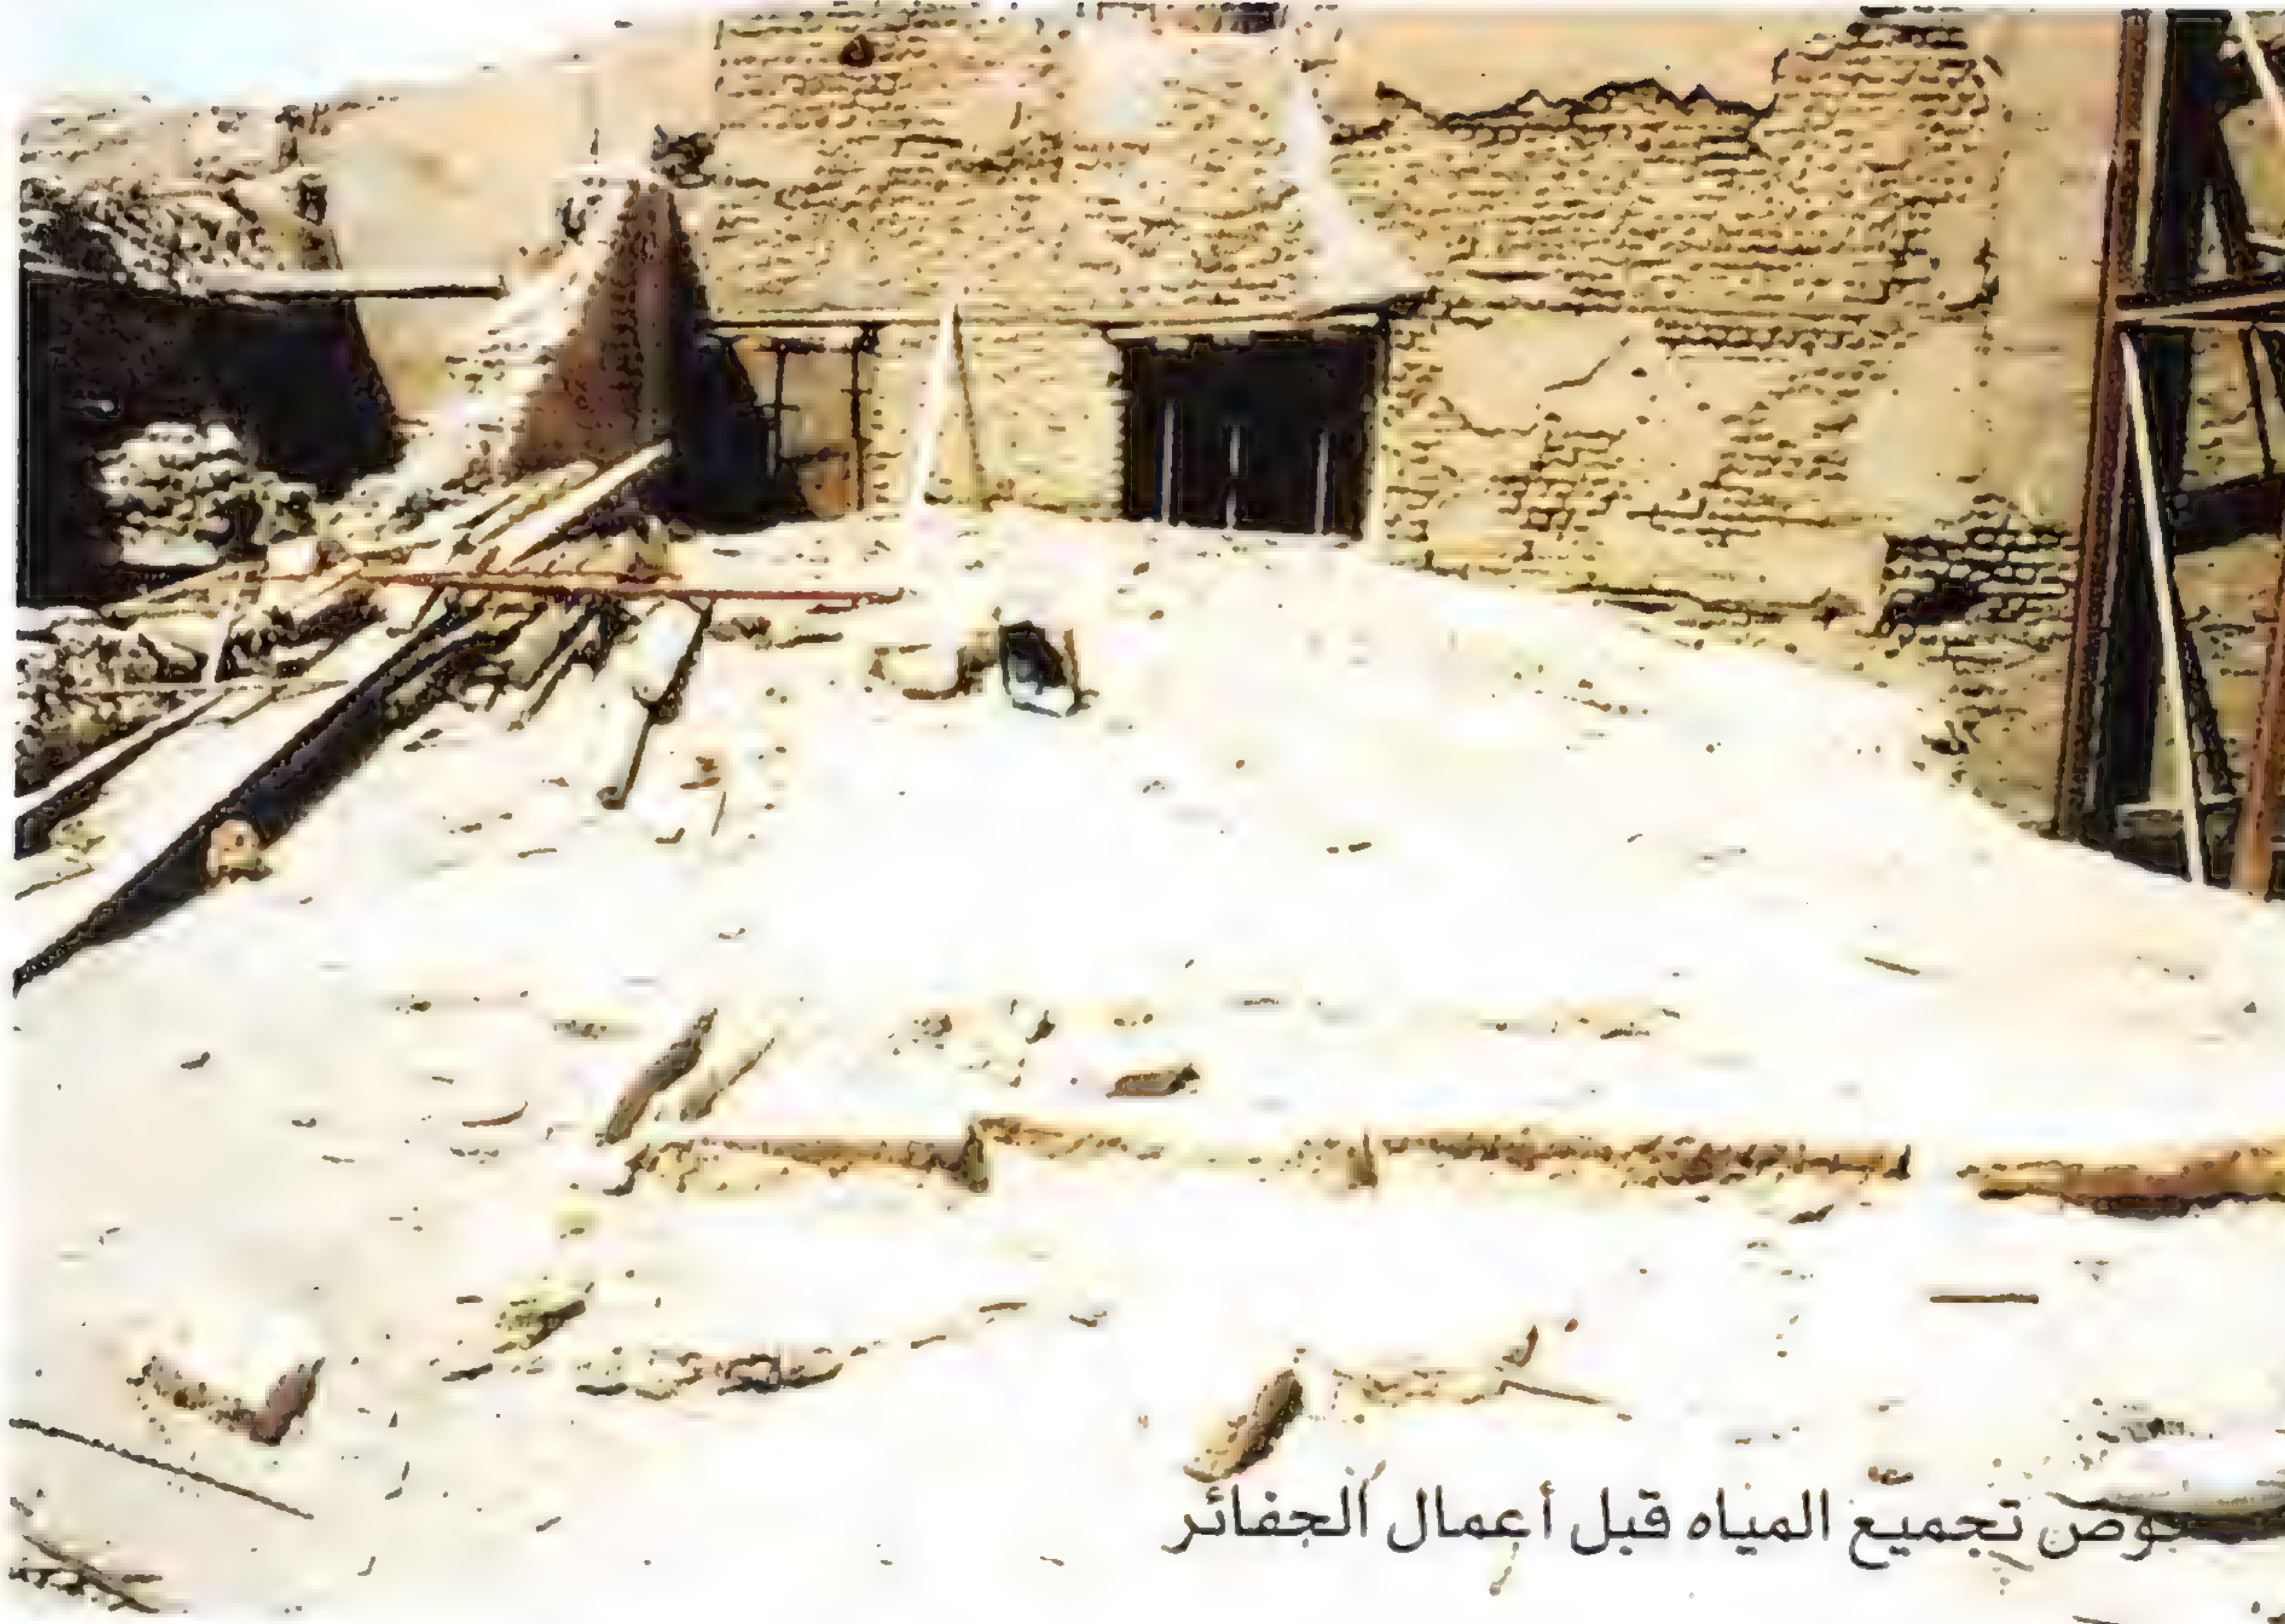
وهي مجاورة لكتلة الحمام وتعلو حارة الشيخ خليل، تلك الساقية فقدت مكوناتها، حيث لا يوجد أي اثار لتروس الساقية الخشبية ولا دولاب القواديس الذي يعلو البئر و لكن تبقى البئر وتم الكشف بجواره عن حوض مستطيل كانت تتجمع فيه مياه الساقية ومنها تتوزع المياه في أقصاب فخارية إلى كتلة الحرملك والحمامات.

حوض تجميع المياه قبل أعمال الجفائر

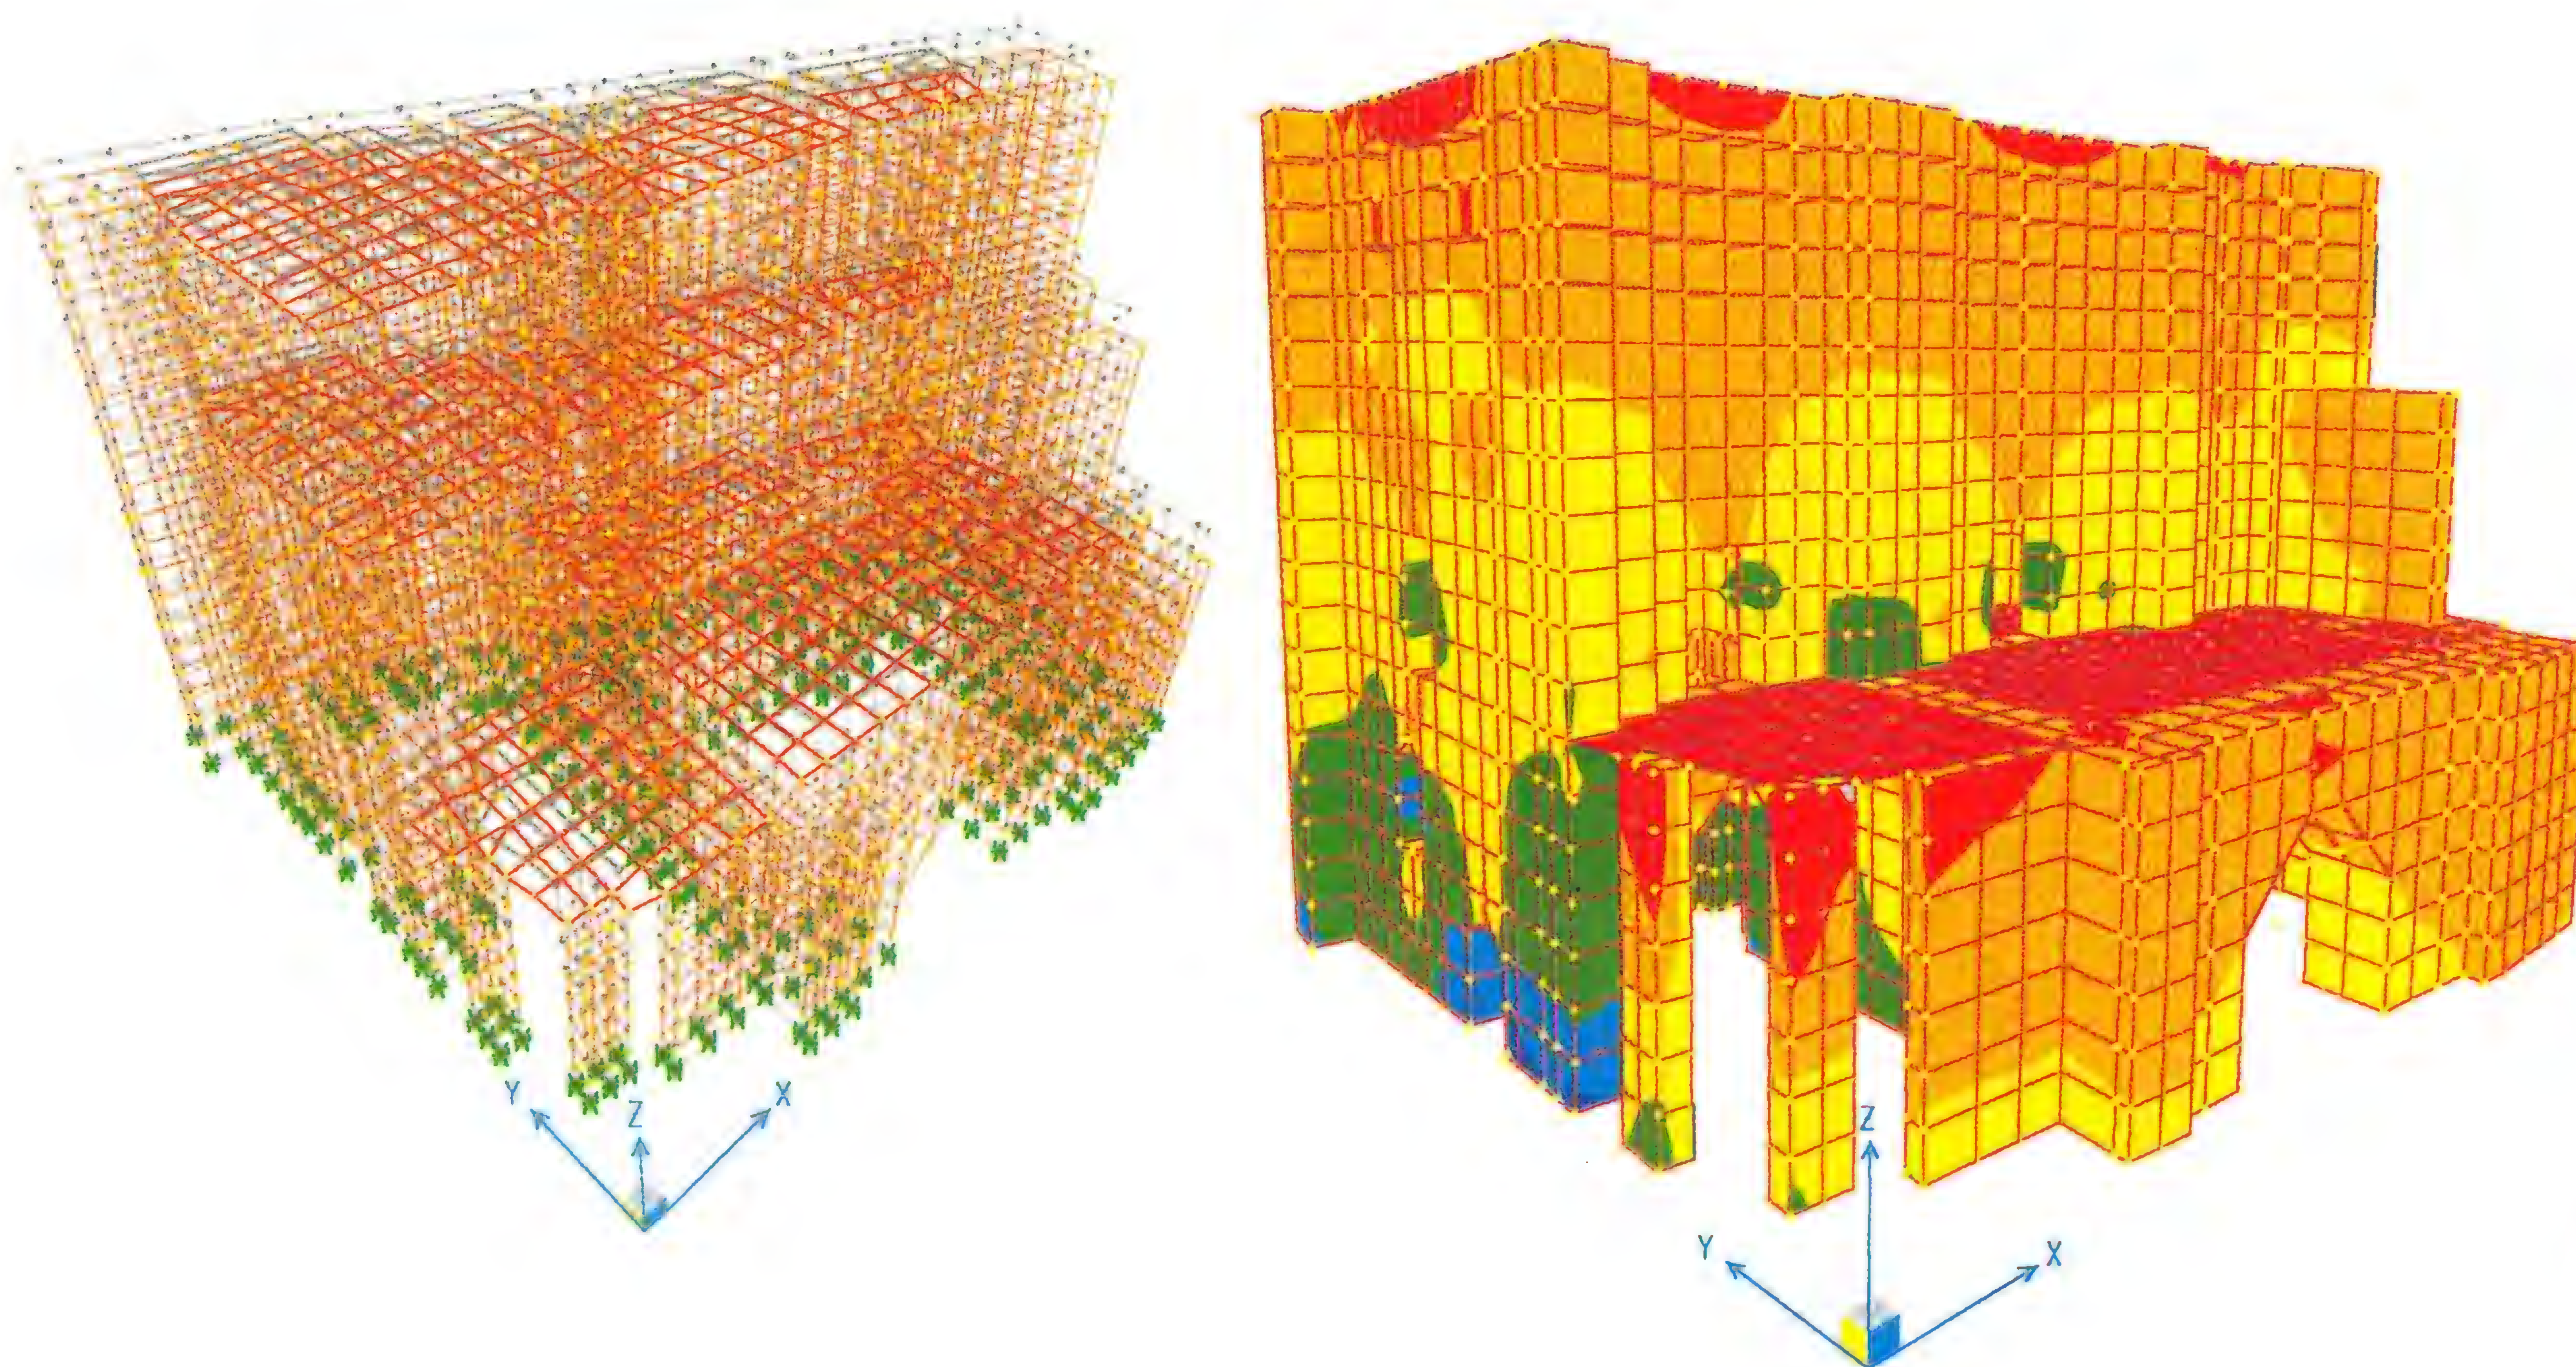
حساب الأحمال وعمل تمثيل
رياضي للمناطق المتدهورة
للموصول لأسباب التدهور
الإنشائي والتي نتج عنها
ضرورة استكمال العديد من
الفراغات للوصول إلى حالة
الأمان الإنشائي للمبنى مما
استدعى عمل دراسة معمارية
أثرية لتتبع الشكل المعماري
ومن ثم ظهرت أهمية عمل
دراسة معمارية للحرملك
للموصول للشكل الأصلي له
وذلك من خلال الصور
والدراسات المنشورة بكتاب
قصور ومنازل القاهرة لمورييه
وكذلك صور أرشيف لجنة
حفظ الآثار.

نموذج التمثيل الرياضي للقصر

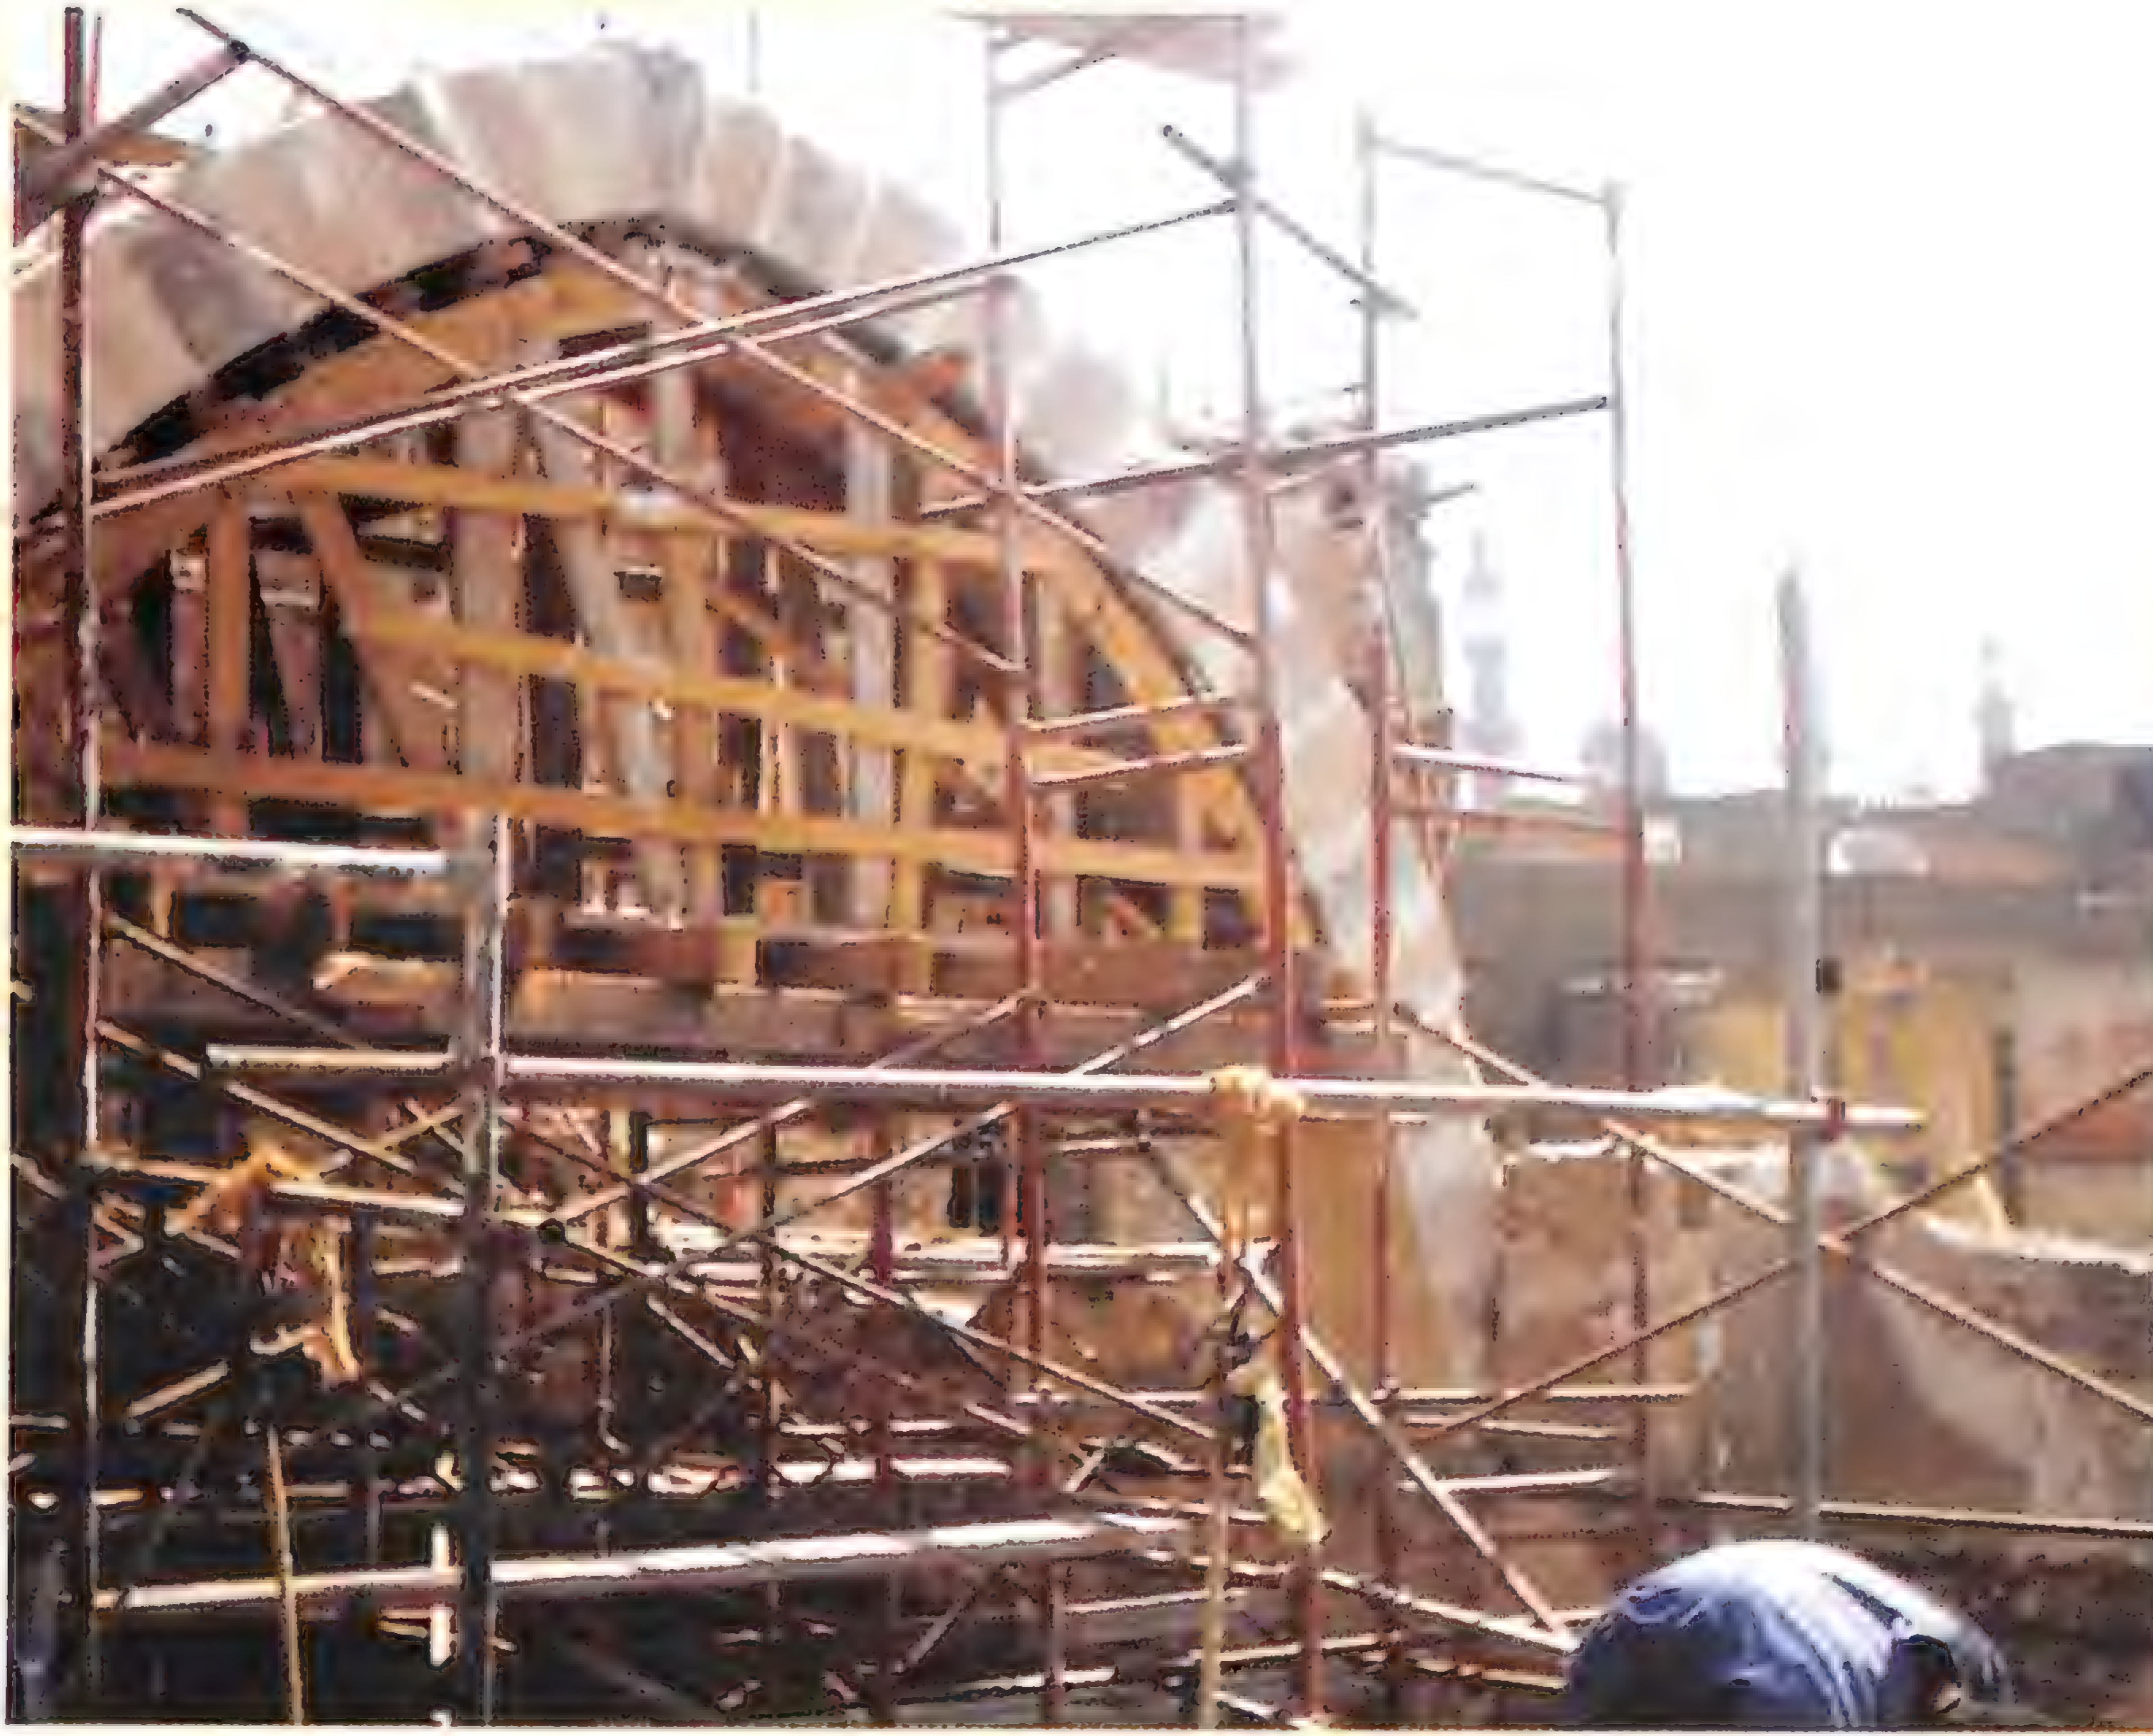
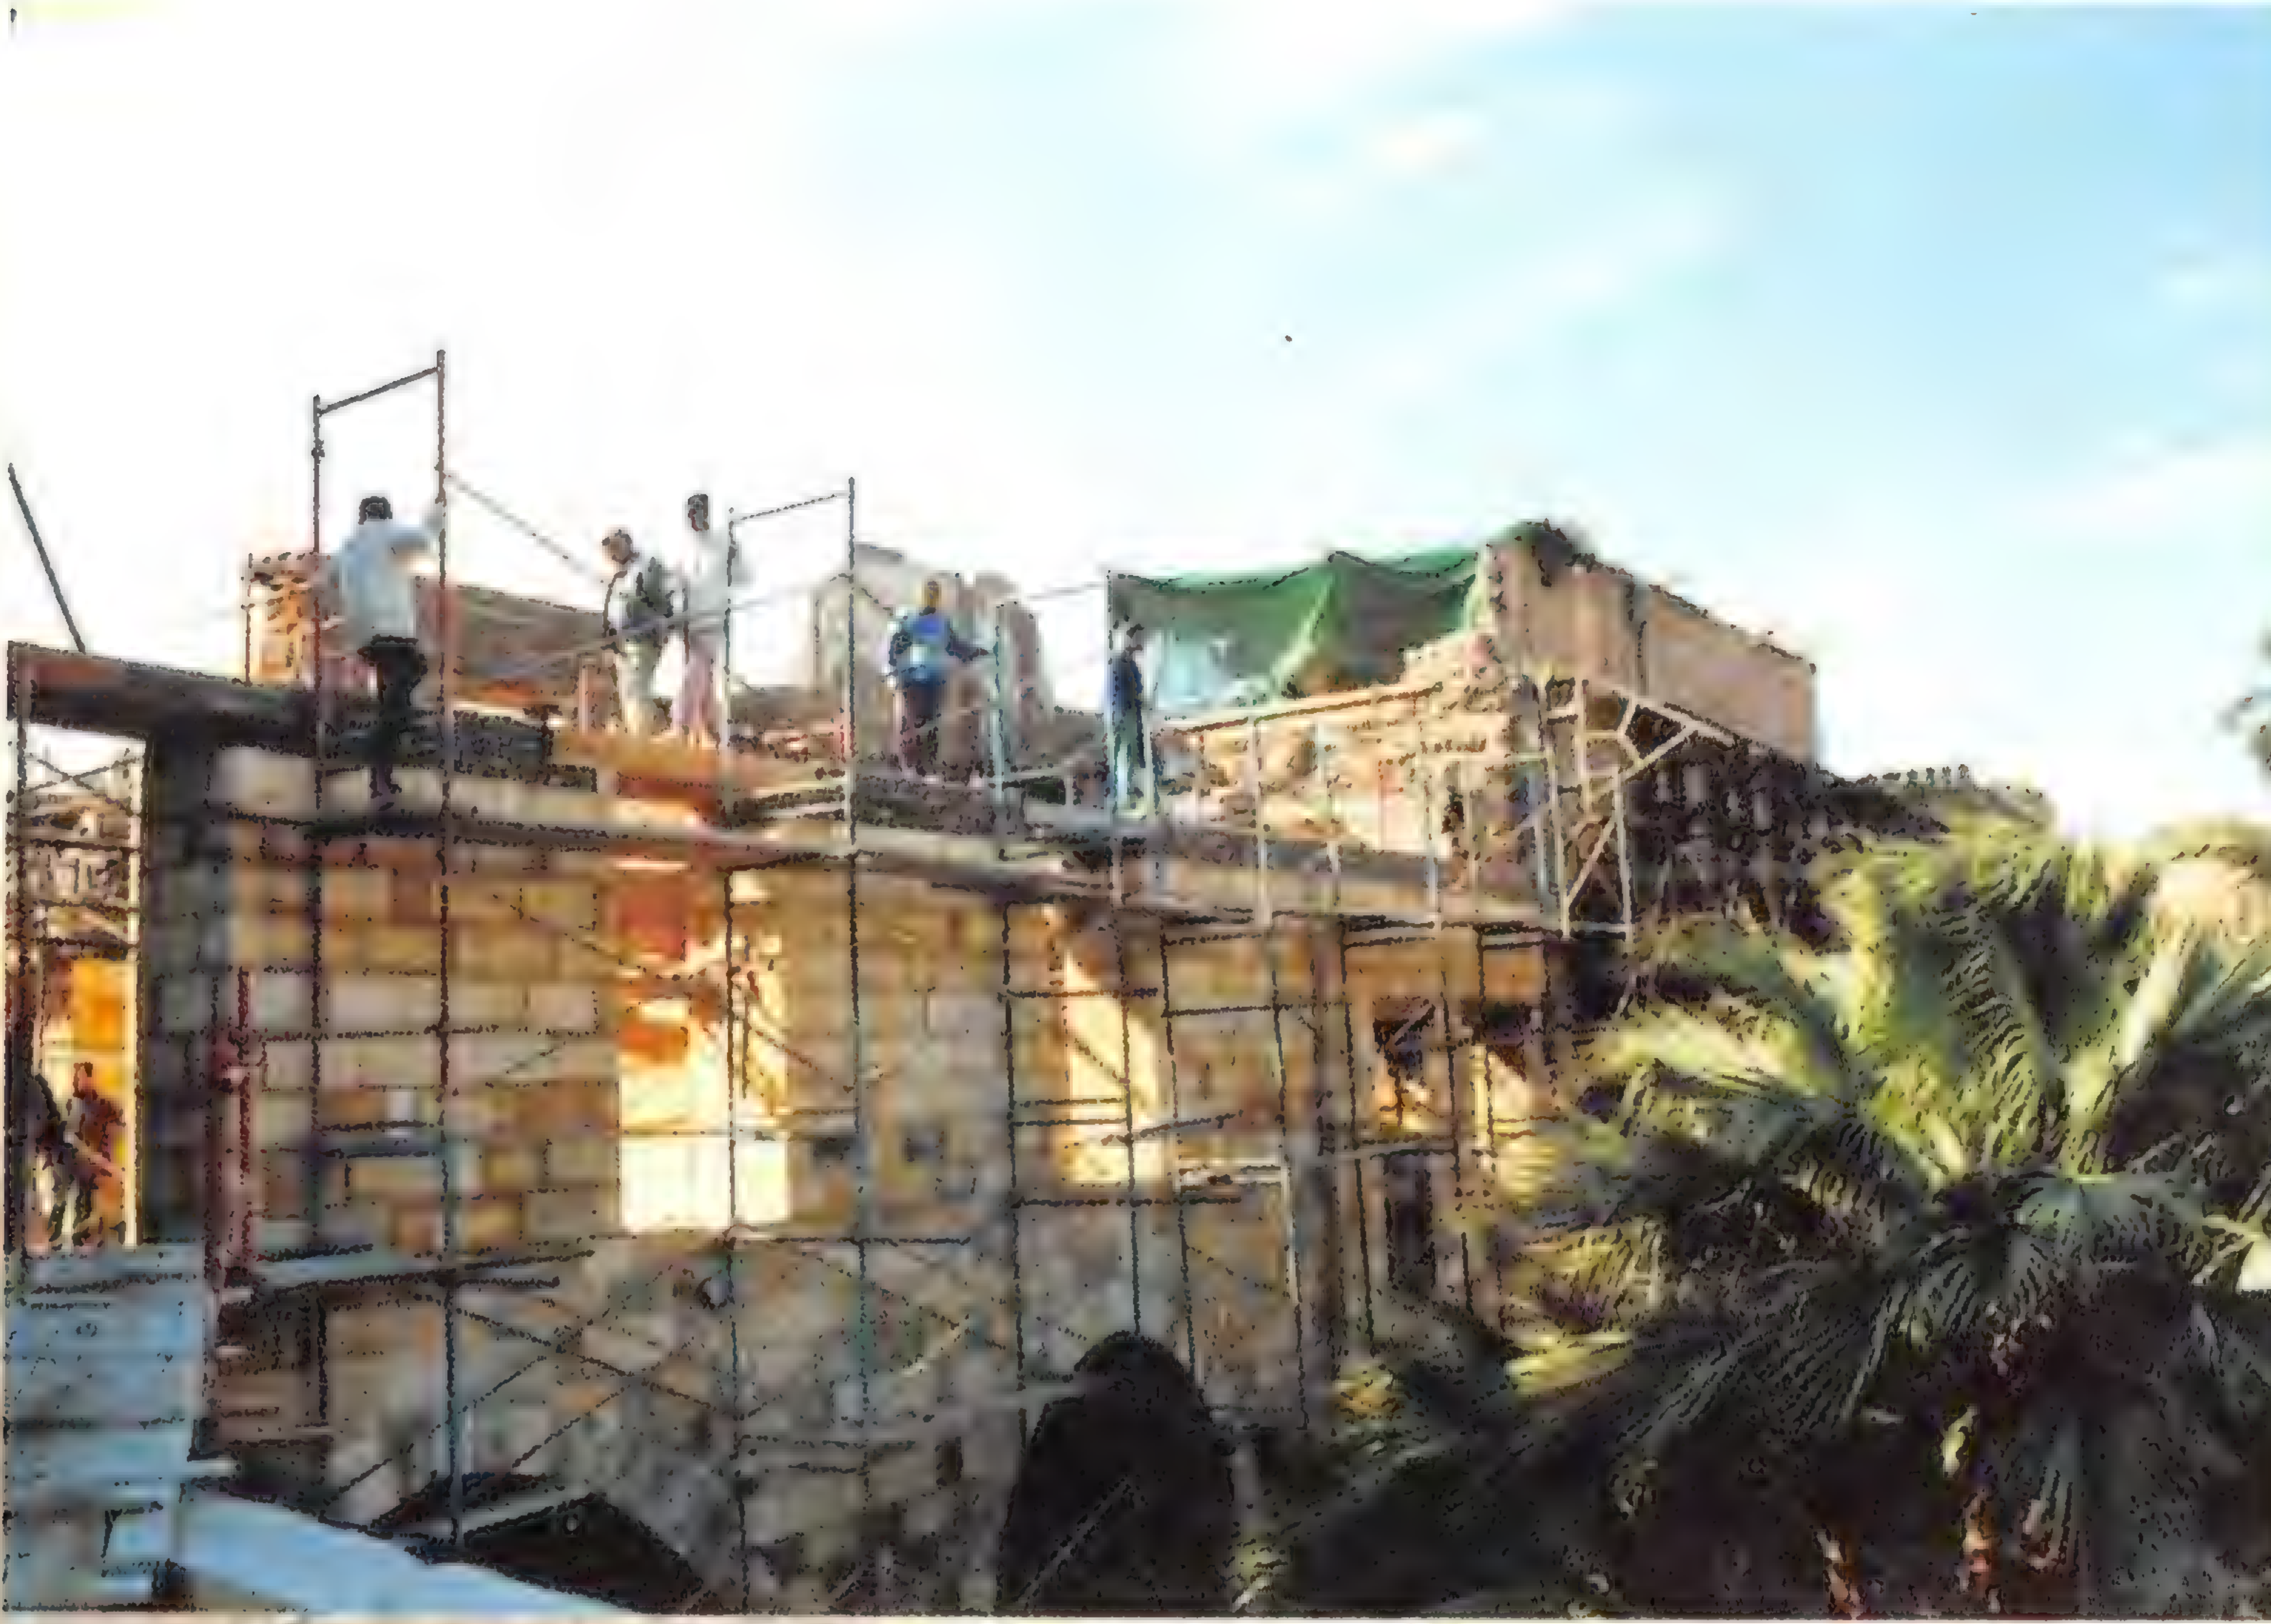
أعمال إعادة بناء القصر

وللتمكن من استكمال جناح الحرملك كان من الضروري أن نبدأ أولاً بعمل تدعيم لأساسات المبنى و تم ذلك بعمل حفر كشفية نتج عنها القرار بالتدعيم عن طريق عمل قمصان مبان مع فك عراميس أحجار الأساس ثم تم بعد ذلك تدعيم الحوائط بتزجير الشروخ في بعض الأجزاء وإعادة البناء للمصليات المنهارة أسفل كتلة الحرملك ذلك ضمن خطة تدعيم إنشائي للدور الأرضي للحرملك تمهيداً لاستكمال الدور الأول .

تم الاستكمال بعد ذلك باستخدام مواد البناء الأصلية لإعادة التكوين المعماري لقاعة الحرملك و تمت إعادة البناء بالتتابع المعماري للعناصر مثل بوادي العقود التي تم علي أساسها استكمال العقدان الحاملين للقبة و ذلك بنفس الأحجار المستخرجة من الردميات الناتجة عن انهيار الحرملك مع الاستكمال بأحجار جديدة عند تلف بعض الأحجار القديمة.
